## INNOVACIÓN EN MÉTODOS DE PAVIMENTACIÓN: CASOS REGIONALES

### Surfacing techniques innovation: regional case studies

**Sandra Campagnoli**

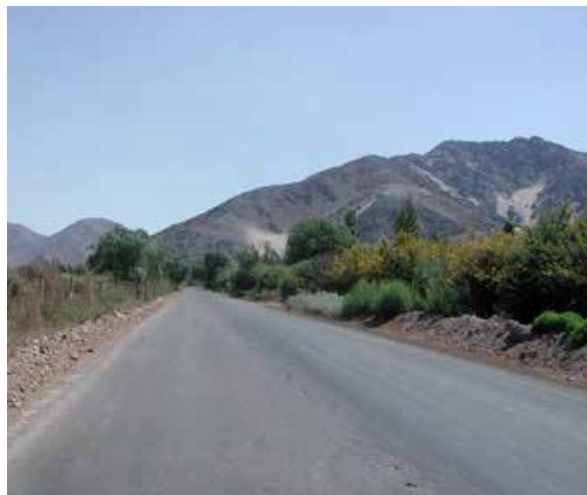
Figura 1: Apariencia de una capa granular tratada con bischofita

Entre las sales, el cloruro de sodio (NaCl) y el cloruro de magnesio hexahidratado ( $MgCl_2 \cdot 6H_2O$ ), conocido como bischofita, han sido las de mayor aplicación, principalmente para la estabilización de capas granulares y eventualmente como paliativos del polvo, especialmente en la región norte del país, donde se presentan condiciones propicias de aplicación, no solamente climáticas como lluvias escasas con sequías frecuentes, sino de disponibilidad de las sales cerca a los proyectos (Figura 1). En zonas con mayores niveles de precipitación, se han aplicado estas sales en menor

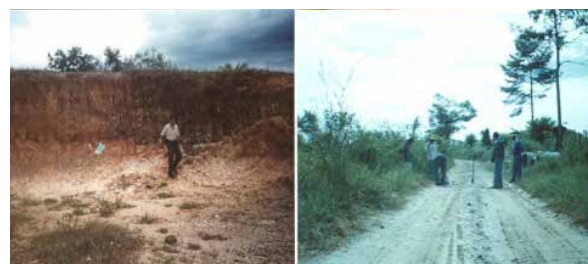
Figura 5: Fuentes y materiales existentes en la vía San Pablo - Cañabraval

recarga de material y su estabilización corresponden, en general, a gravas y arenas de río o a depósitos de terrazas aluviales de gravas en matriz areno-arcillosa con índices de plasticidad que varían entre 10 y 26%. (Figura 5)
